Известия вузов. Строительство. 2022. № 6. С. 81–94.

ПРОБЛЕМЫ СОХРАНЕНИЯ ОБЪЕКТА КУЛЬТУРНОГО НАСЛЕДИЯ «УЧИЛИЩНЫЙ ДОМ» С ПРОЕКТНЫМ РЕШЕНИЕМ В УСЛОВИЯХ РЕКОНСТРУКЦИИ КВАРТАЛЬНОЙ ЗАСТРОЙКИ В ЦЕНТРАЛЬНОЙ ИСТОРИЧЕСКОЙ ЧАСТИ ГОРОДА ВОРОНЕЖА

**PROBLEMS OF PRESERVATION OF THE OBJECT
OF CULTURAL HERITAGE «SCHOOL HOUSE»
WITH THE PROJECT SOLUTION IN THE CONDITIONS
OF RECONSTRUCTION OF THE QUARTERLY BUILDING
IN THE CENTRAL HISTORICAL PART OF THE CITY OF VORONEZH**

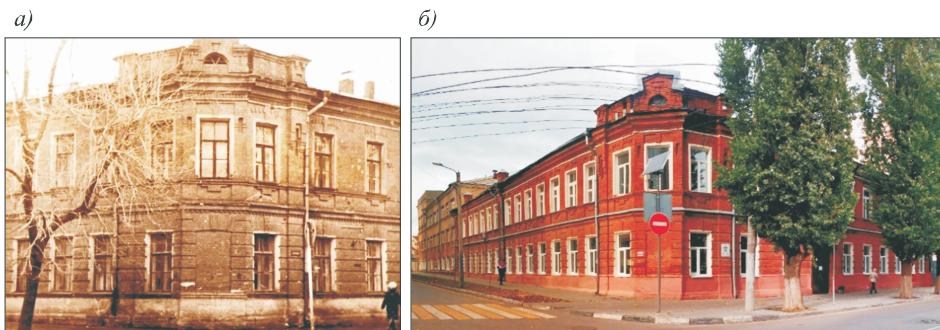
Рис. 1. «Училищный дом», г. Воронеж, ул. Пушкинская, 16

Архивное фото 1992 г. (а) и современное фото, 2020 г. (б)

В России в XX в. благодаря стилистическому веянию и многообразию формообразования, «кирпичная» архитектура становится все более «национальной» [5]. Активно велось массовое строительство административных, торговых, жилых зданий и учебных заведений, в архитектуре которых использовались формы исторических стилей прошлого. Наибольшее количество учебных зданий было построено в начале XX в. При разработке проектов архитекторы использовали типовые проекты школ и в большинстве случаев учебные здания уже имели Г-образную форму плана или же образовывали ее после достройки отдельных частей здания [6]. Одним из таких зданий является объект культурного наследия «Училищный дом», построенный в 1908–1909 гг. в стиле эклектики с элементами «кирпичного стиля», специально предназначенный для сдачи в аренду учебным заведениям. Здание учебного заведения первоначально имело Г-образную форму в плане (рис. 1).

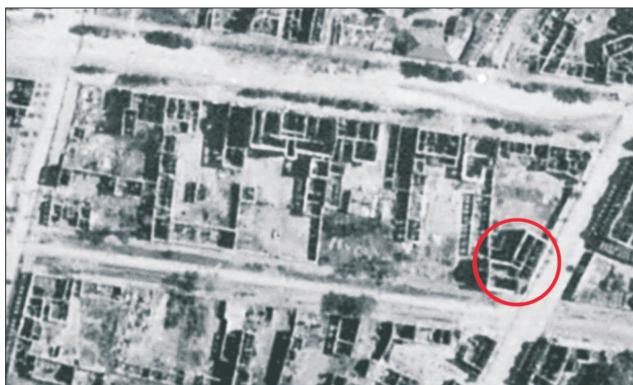
Рис. 2. Фрагмент немецкой аэрофотосъемки от 16.05.1943 г.

Красным кругом отмечено исследуемое здание «Училищного дома»

Вместе с чертежами пристройки были найдены и чертежи 1950 г. по реконструкции внутреннего пространства исторического объема здания. Факт отсутствия пристройки подтверждается немецкой аэрофотосъемкой от 16.05.1943 г. (рис. 2), на которой можно заметить, что по ул. Свободы нет пристроенной части, и строго вертикальным стыком в кирпичной кладке

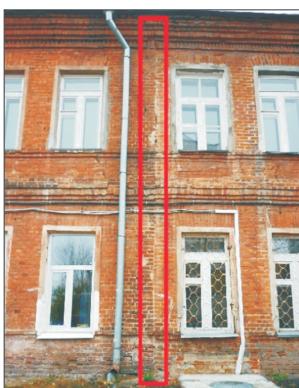
Рис. 3. Вертикальный стык кирпичной кладки на дворовом фасаде

со стороны дворового фасада, соединяющим два объема здания в единый (рис. 3). Если проецировать местоположение стыка на главный фасад по ул. Свободы, то рядом с пилоном будет заметна щель, обнаружить которую можно только при пристальном изучении здания.

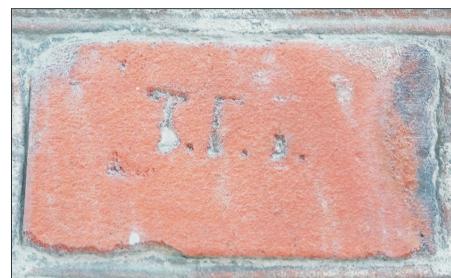
Рис. 4. Кирпич с клеймом «Товарищества Глинозем»

Проект 1949 г. был выполнен настолько профессионально с реставрационной точки зрения, что объект, построенный в 1908–1909 гг., и эта пристройка до сих пор рассматривались как единое целое и имели общий статус объекта культурного наследия регионального значения. И только комплексные научные исследования позволили выявить эти ранее неизвестные данные. Кирпич с клеймом «Товарищества Глинозем» (рис. 4), существующий на главном юго-восточном фасаде здания, включенный в кирпичную кладку на первом этапе строительства в 1908–1909 г., к сожалению, не был обнаружен на фасадах пристройки 1949 г., являющейся вторым этапом строительства здания. Можно предположить, что кирпичи похожего типа были выбраны из краснокирпичных построек, разрушенных во

время Великой Отечественной войны. Цементный раствор также может отличаться от первоначального. Отличия кирпичей главного объема от использовавшихся в пристройке видны и по цвету перевязки кирпича, по размеру клинчатых перемычек.

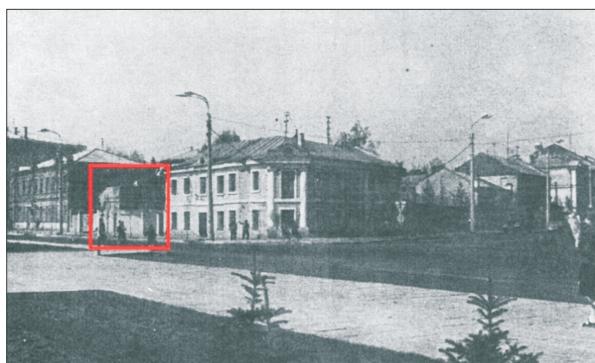
*Рис. 5. Архивное фото В. Митина, 1980 г.
Красным квадратом отмечена снесенная трансформатор-
ная подстанция*

На архивном фото 1980 г., сделанном В. Митиным (рис. 5), между исследуемым объектом и объектом культурного наследия «Дом Михайлова» видна небольшая постройка – строение трансформаторной подстанции, которое было снесено в начале 2000-х гг. Ее архивные чертежи 1950 г. также были обнаружены среди остальных. Восстановление данного строения нами не рассматривалось, так как оно не входит в предмет охраны. На дворовой территории здания «Училищного дома» до сих пор действует другая трансформаторная подстанция, которую в проекте предлагается реконструировать, взяв за основу чертежи ранее снесенной подстанции.

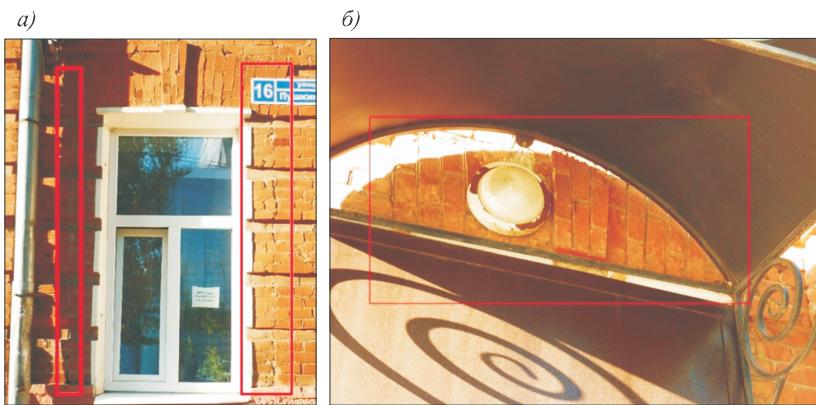
Рис. 6. Следы заложения в кирпичной кладке существующего оконного (а) и дверного (б) проема

На юго-восточном фасаде по ул. Пушкинской по клинчатой перемычке с замковым камнем над дверным проемом видно, что своими размерами она подходит под оконный проем (рис. 6). Над окном по 2-й световой оси с левой стороны фасада клинчатая перемычка с замковым камнем шире оконного проема и заметны вертикальные швы по бокам от проема, свидетельствую-

ющие о его частичном заложении. Вероятно, первоначально вход в здание располагался на месте данного оконного проема. При обследовании крыши здания была обнаружена полуразрушенная кирпичная труба на самом коньке крыши.

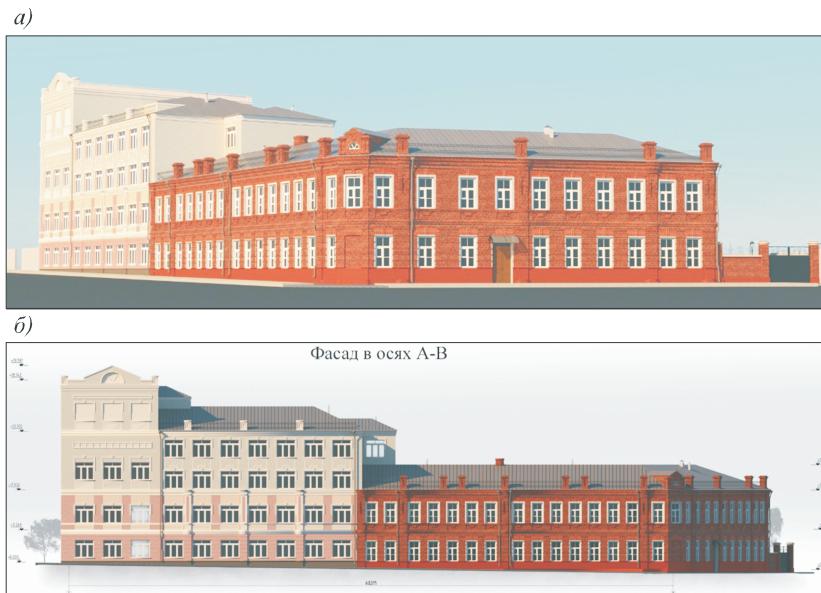
Рис. 7. Эскизный проект реставрации объекта культурного наследия «Училищный дом»

a – визуализация; б – реконструкция пристройки

По результатам комплексных научных исследований был разработан эскизный проект реставрации объекта культурного наследия «Училищный дом». Предлагается восстановить облик на момент 1950 г. методом компромиссной реставрации, сохранив все пристройки. На фасадах будут восстановлены недостающие парапетные столбы, по архивным чертежам будет воссоздана парапетная решетка, ограда с воротами по ул. Пушкинской, заменено кровельное покрытие, восстановлена по архивным чертежам расстекловка оконных заполнений и дверных полотен. Так как здание до сих пор сохраняет свою первоначальную функцию учебного заведения, то помещения будет занимать учебный корпус ВГУ, но с улучшенными условиями для процесса обучения студентов, будет проведено благоустройство дворового пространства под нужды университета (рис. 7).

Так как пристроенный в 1962 г. объем, не являющийся объектом культурного наследия, будет сохранен, предлагается реконструировать фасады для улучшения визуального ряда по найденным архивным чертежам с последующим подбором колористического решения. Все оконные и дверные за-

полнения будут заменены по аналогам исследуемого объекта культурного наследия. Предлагается надстроить верхний этаж для учебных целей с дополнительными аудиториями. Над спортивным залом, который расположен на третьем этаже пристройки, будет надстроено помещение для коворкинга.

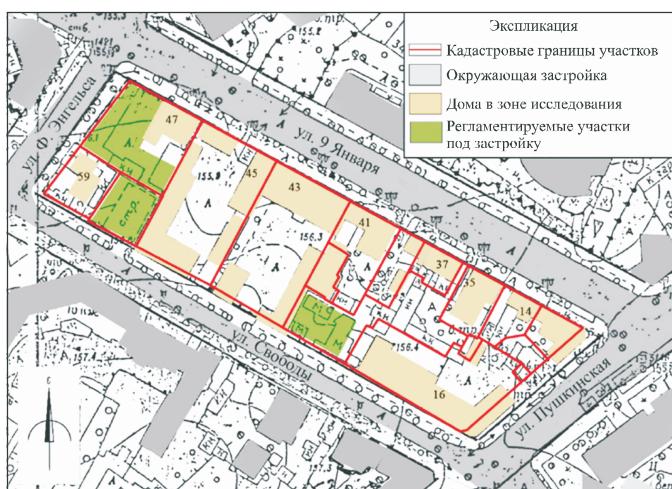
Рис. 8. Регламентируемые места под застройку (обозначены зеленым цветом)

Федеральный закон № 73-ФЗ «Об объектах культурного наследия (памятниках истории и культуры) народов Российской Федерации» от 25.06.2002 позволяет сформировать охранные зоны, которые должны учитываться при реконструкции территории квартала в условиях исторической застройки. Градостроительный анализ квартальной застройки в границах исторического квартала, ограниченного улицами Пушкинская, Свободы, Фридриха Энгельса и 9 Января, позволил составить сводную схему всех зон охраны, границ территорий и зон регулирования застройки объектов культурного наследия, выделить три свободных участка под новую застройку (рис. 8, 9).

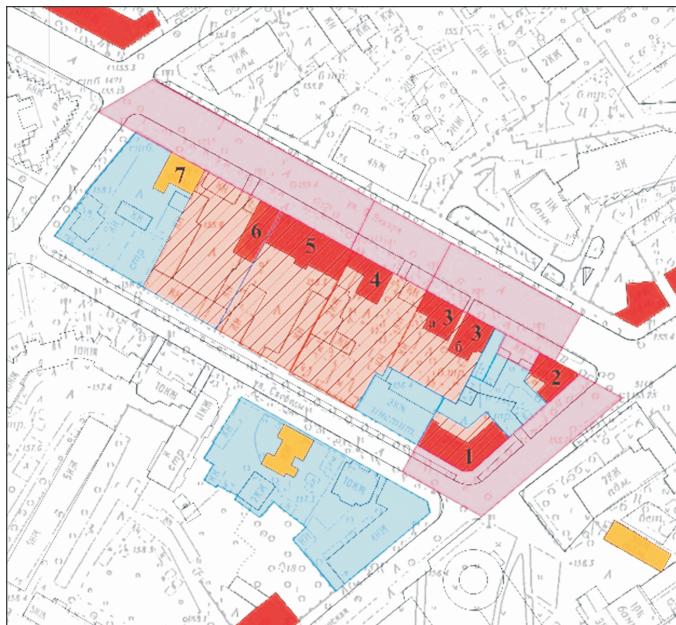
Рис. 9. Свод границ территорий, зон охраны и регулирования застройки памятников квартала

П р и м е ч а н и е. Номера зданий см. на рис. 9.
