ТЕХНОЛОГИЯ И ОРГАНИЗАЦИЯ СТРОИТЕЛЬСТВА

В.В. МОЛОДИН, А.Е. АНУФРИЕВА, А.Х. НАВОЯН

ФОРСИРОВАННЫЙ РАЗОГРЕВ СМЕСИ, КАК ФАКТОР УВЕЛИЧЕНИЯ СЦЕПЛЕНИЯ БЕТОНОВ, ПОДВЕРГШИХСЯ КОРРОЗИИ

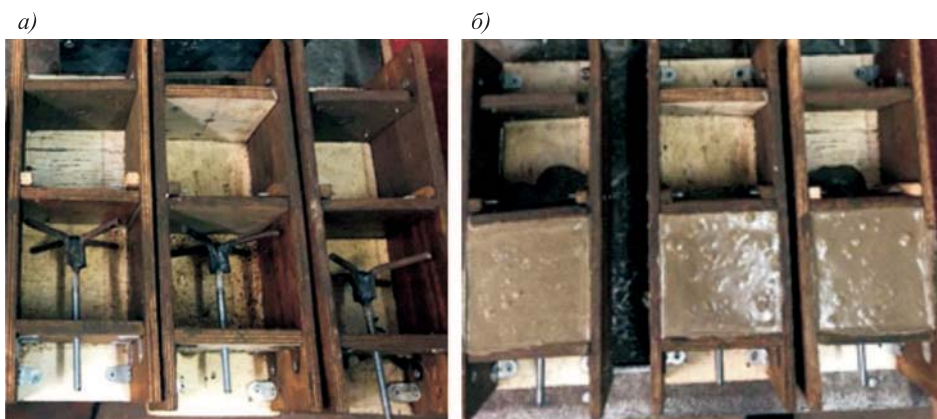
Рис. 6. Изготовление базовых образцов для испытания сцепления

а – формы для изготовления образцов с установленными анкерными болтами; б – забетонированные образцы

ния, с обеих сторон фиксировались металлические, строго отцентрированные анкерные болты М8 с крестообразной анкеровкой на конце из стальной проволоки диаметром 6 мм. Анкеровка предусматривалась для лучшей совместной работы анкерного болта с бетоном при испытании на разрыв. Анкерный болт выступал за внешнюю грань образца, для крепления в разрывной машине, на 30 мм (рис. 6).
